**UNIVERSIDADE FEDERAL DO RIO GRANDE DO SUL  
ESCOLA DE ENGENHARIA  
DEPARTAMENTO DE ENGENHARIA CIVIL**

**RECUPERAÇÃO DE DESEMPENHO QUANTO À  
ESTANQUEIDADE COM A UTILIZAÇÃO DE TÉCNICAS DE  
IMPERMEABILIZAÇÃO: ESTUDO DE CASO NA CIDADE DE  
PORTO ALEGRE/RS**

Trabalho de Diplomação apresentado à Comissão de Graduação do curso de Engenharia Civil da Escola de Engenharia da Universidade Federal do Rio Grande do Sul, como parte dos requisitos para obtenção do título de Engenheiro Civil.

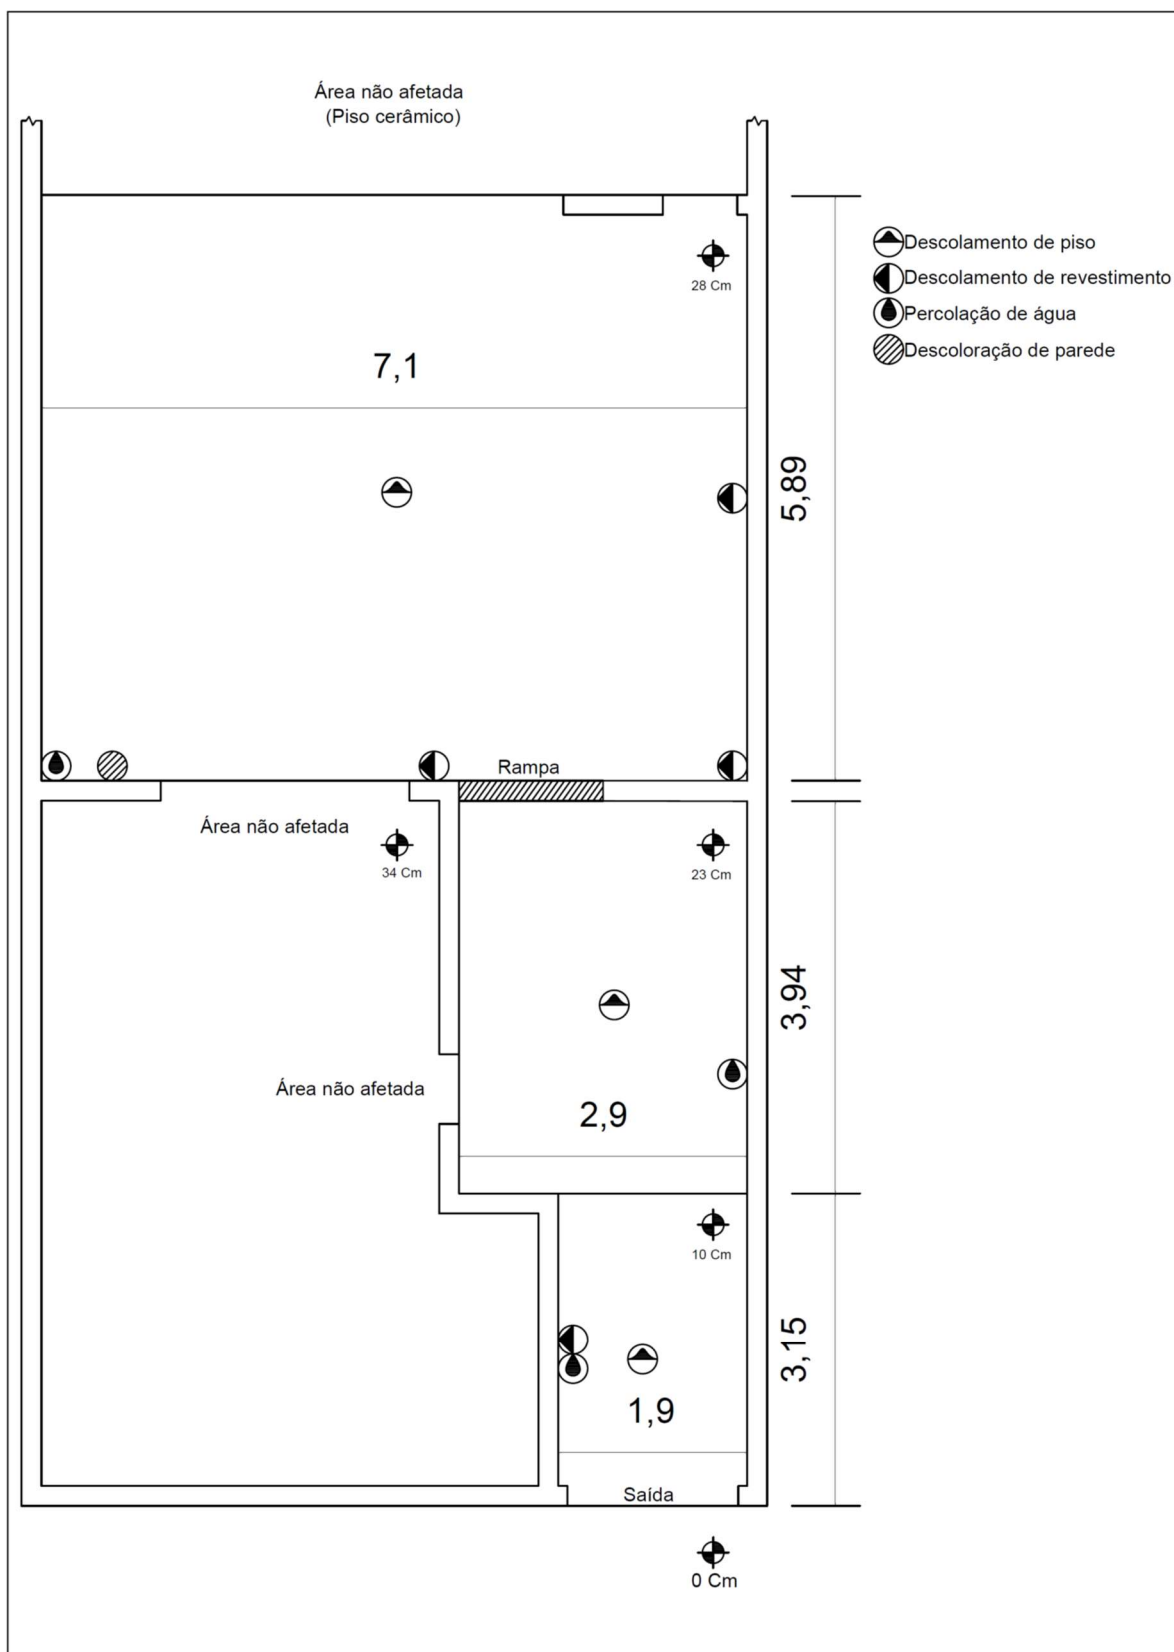
**Figura 5 - Planta baixa e locais com manifestações patológicas**

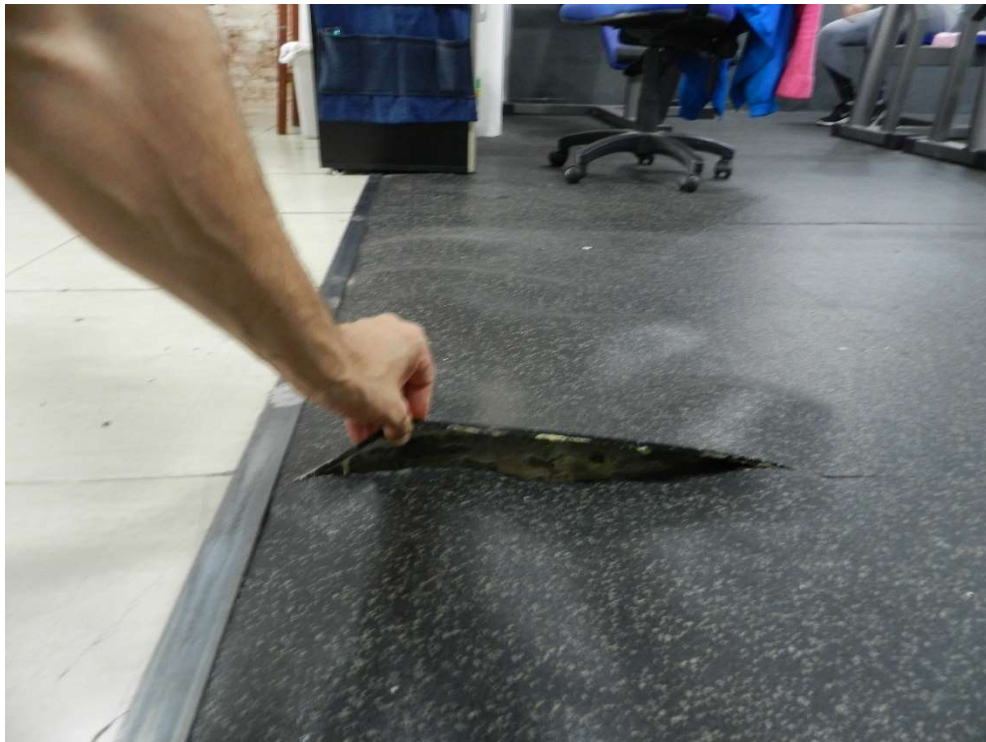
Ao analisar o piso foi constatado várias vesículas com certa umidade abaixo delas, mesmo a visita técnica sendo realizada em um dia quente e ensolarado (Figura 6). Tais vesículas atingem alturas suficientes para causar tropeços e instabilidade na passagem de alunos e se concentram nas extremidades das faixas instaladas nos pisos (Figura 7). Foi verificado que o contrapiso encontra-se gélido ao tato e, segundo relato dos funcionários, chega a adquirir aspecto umidificado em dias de chuva, provando que há um fluxo existente de água até a camada externa do piso.

*Figura 6 - Bolhas no piso da área de pesos livres*

- 1) Retirar as camadas externas do piso, como o piso vinílico comprometido e a camada de assentamento onde está se encontra fixada;
- 2) Remoção de parte da argamassa, limpar e preparação da base para o assentamento da primeira camada argamassada;

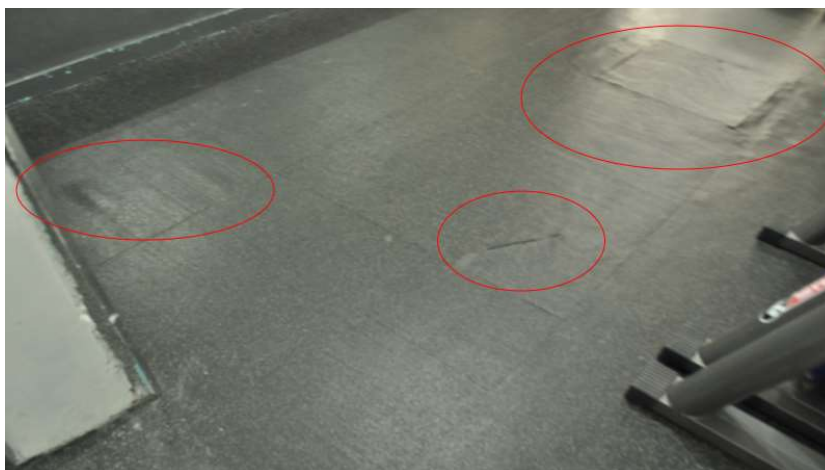
**Figura 7 - Bolhas no piso da área de abdominais**

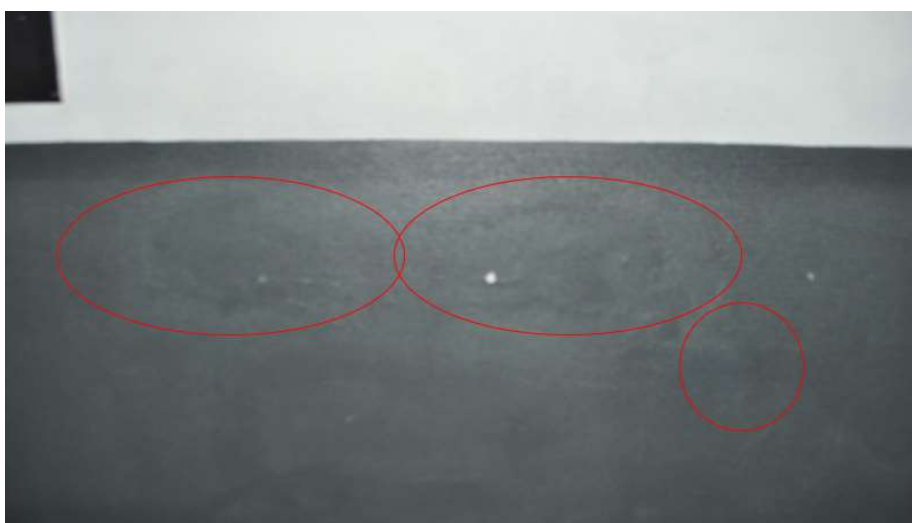
A análise das paredes evidenciou, mesmo com uma reforma superficial recente, desagregação nas camadas de revestimento dos blocos cerâmicos, lixiviamento da tintura das paredes e pontos de percolação de água (Figura 8, Figura 9 e Figura 10). As manifestações patológicas se concentram na base das paredes, atingindo uma altura máxima de um metro e se estendendo a trechos que alcançam um metro e sessenta centímetros de comprimento cada um (Figura 11) e possuem estados variados de comprometimento, desde pequenas manchas dificilmente perceptíveis (por conta da pigmentação preta aplicada na última reforma) até desagregações totais, eflorescências e mofo.

**Figura 8 - Desagregação em início de processo**

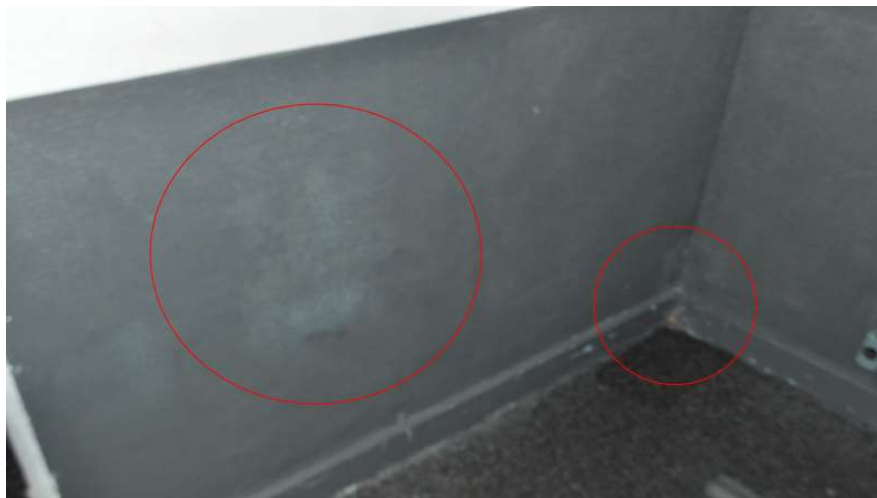
**Figura 9 - Descolorimento por lixiviação (mancha azulada) e ponto de percolação de água (canto)**

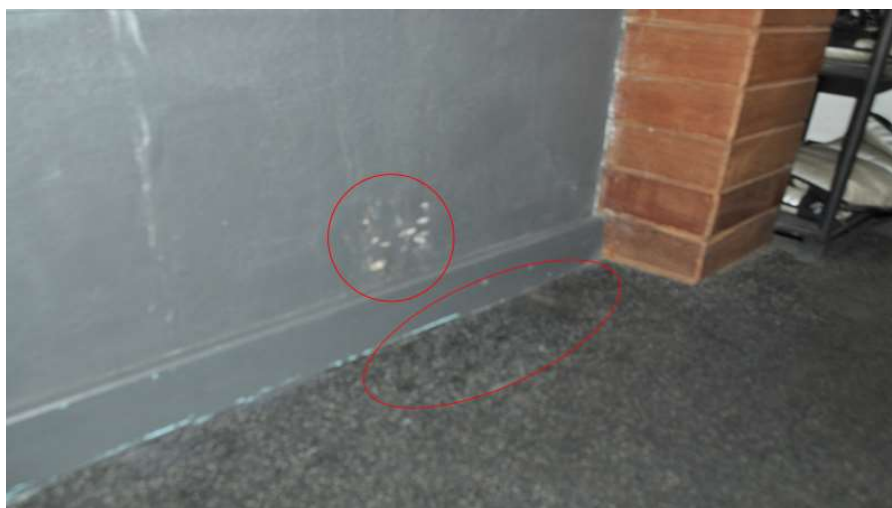
**Figura 10 - Pequenas vesículas e ponto de percolação de água**

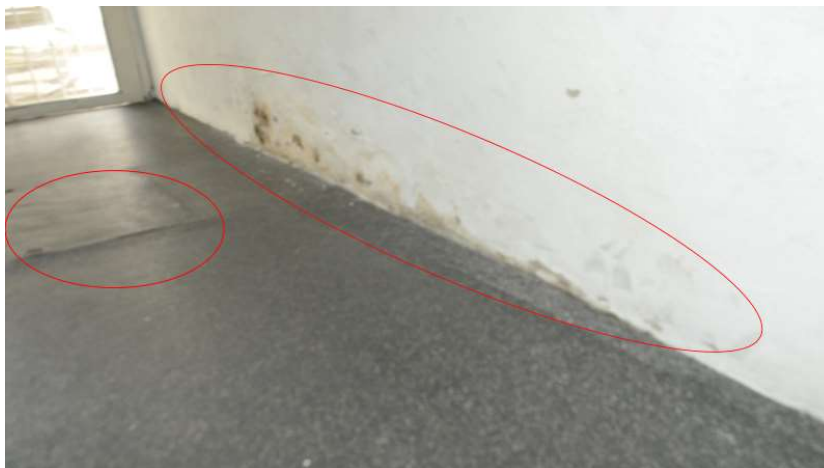
**Figura 11 - Degradação de revestimentos, manchas, percolação e descolamento de piso**

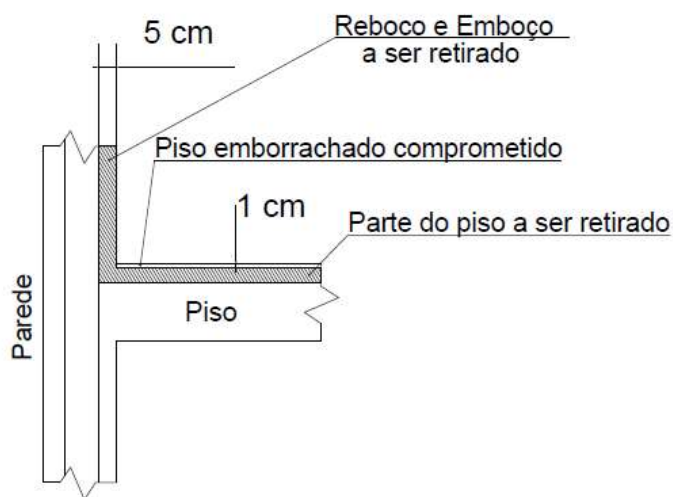
*Figura 12 - Detalhe em perfil dos elementos construtivos atualmente*

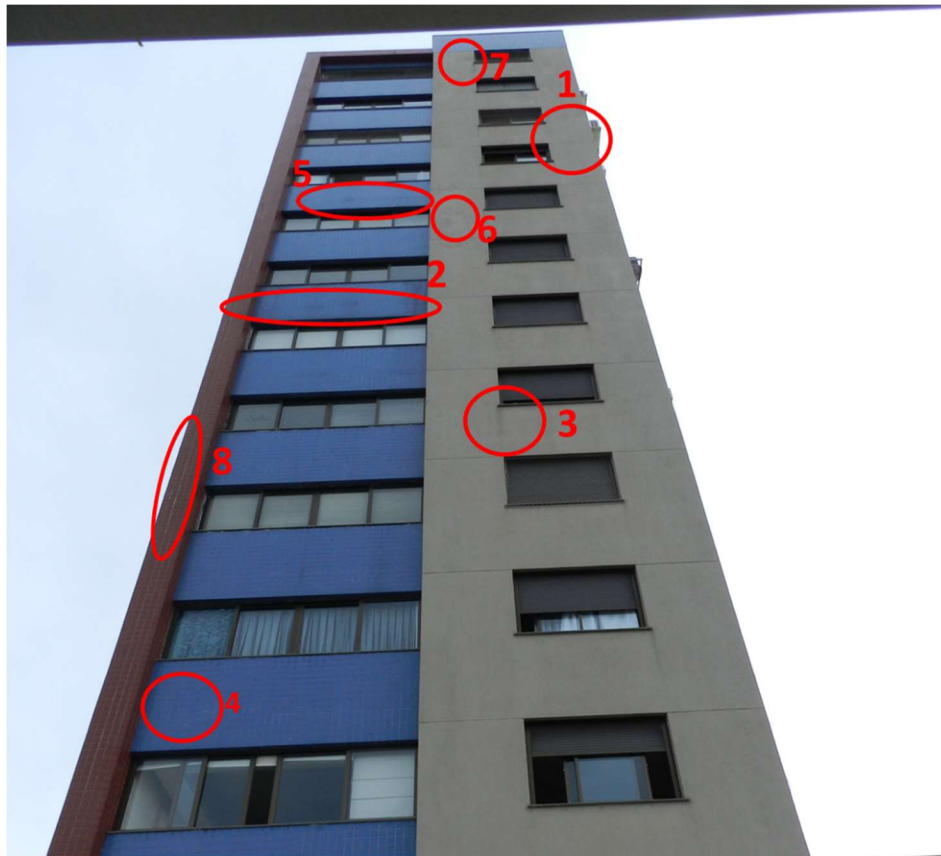
Foram encontrados sinais externos de eflorescências e manchas na fachada (Figura 17) que correspondem a manifestações patológicas existentes na parte interna da edificação.

*Figura 17 - Foto da fachada leste com detalhes.*

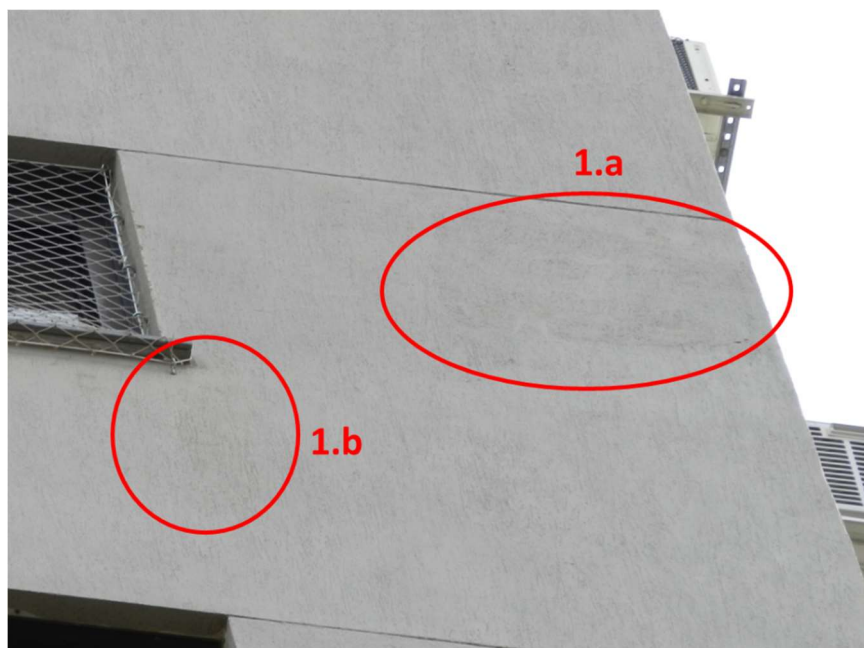
A Figura 18 mostra de maneira aproximada o detalhe 1 da Figura 17. Nela percebe-se dois pontos de pigmentação que podem estar relacionados com as manifestações patológicas mostradas pelas Figura 19 (desagregação e degradação de detalhe em gesso e manchas na parede), pela Figura 20 (manchas e princípio de vesiculação) e Figura 21 (fissuração e desacoplamento de gesso). Tais manifestações provavelmente foram provocadas pela infiltração de água nestes pontos onde, segundo relato dos moradores entrevistados, houve intervenção na ocasião da intervenção da fachada em 2012, com tamponamento de um buraco de ar condicionado e do excesso de fissuração relatado pelos moradores (1.a e 1.b, respectivamente).

*Figura 18 - Foto aproximada do detalhe 1 referente Figura 17*

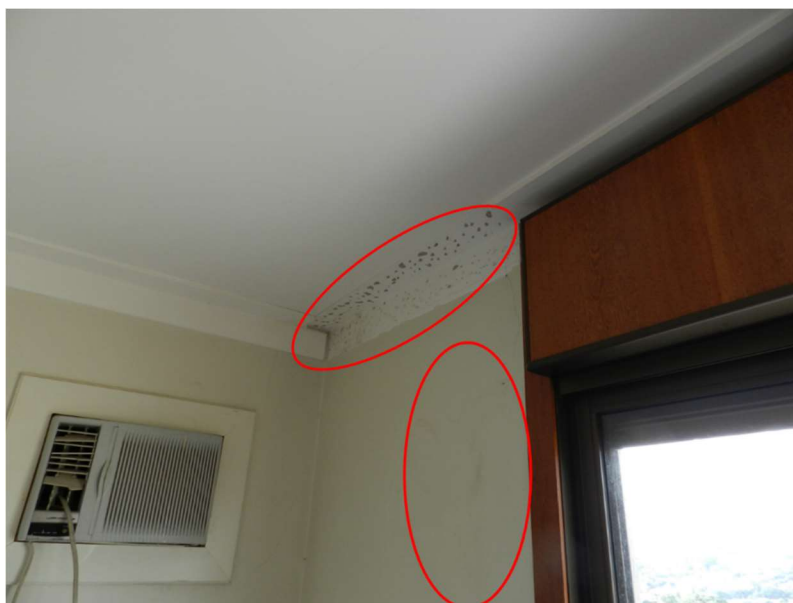
*Figura 19 - Manifestações patológicas na parte interna da fachada, no quarto principal*

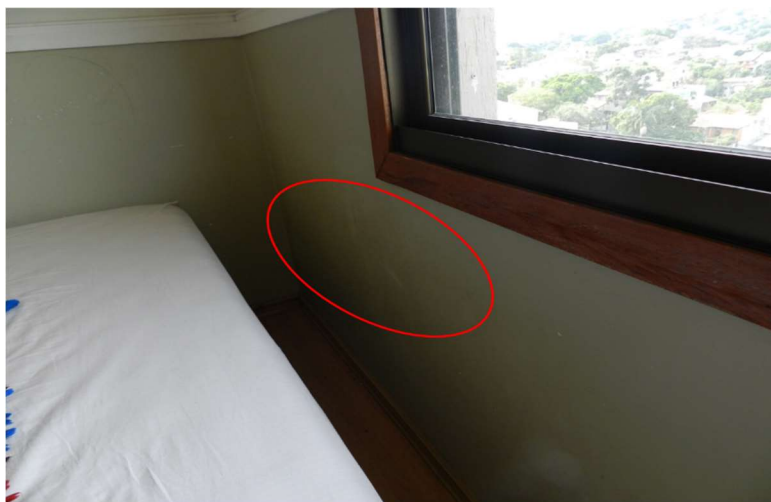
**Figura 20 - Manchas e princípio de vesiculação na parte interna da fachada, no quarto principal**

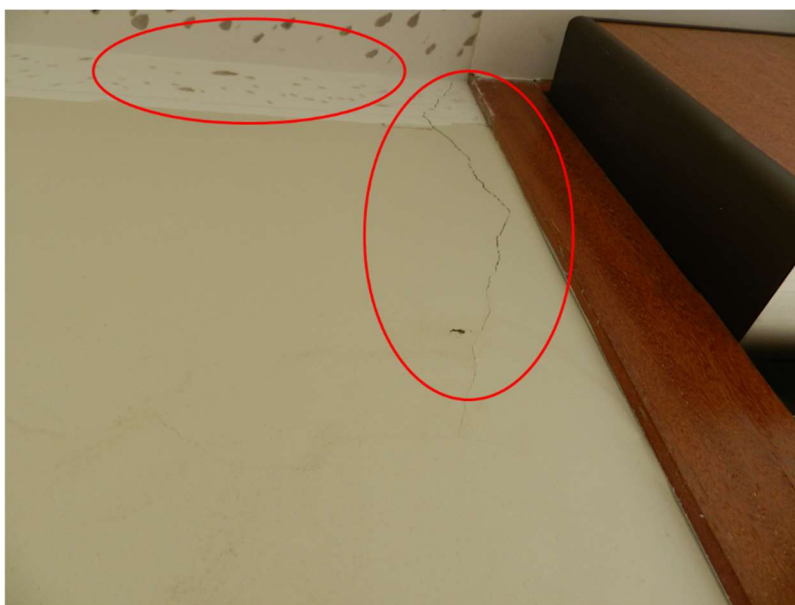
**Figura 21 - Desagregação de detalhe em gesso e fissuração paralela à janela**

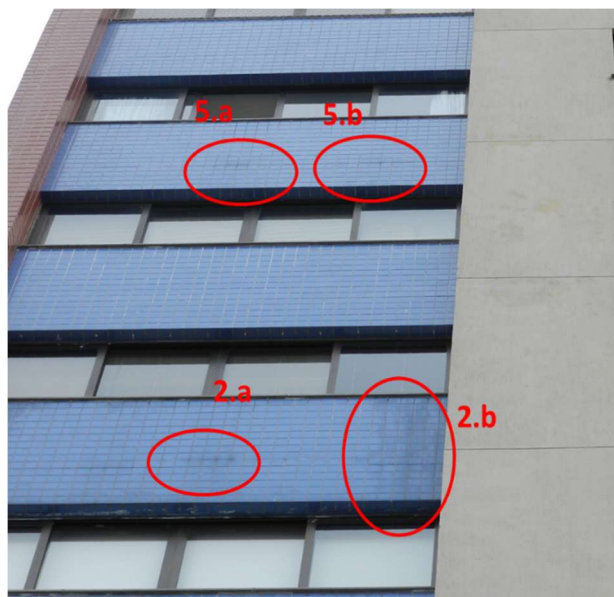
parte do rejunte, demonstrando que tal elemento se encontra comprometido e com porosidade e permeabilidade acima do aceitável, permitindo com que a água infiltre com mais facilidade por estes pontos, acelerando seu processo de deterioração e gerando manifestações externas, como eflorescências e descolamento de placas (Figura 22) e manifestações internas, como vesiculação (Figura 23), apesar de reforma recente, manchas (Figura 24 e Figura 26), degradação (Figura 25) e fissuração (Figura 27).

*Figura 22 - Detalhes 2 e 5 aproximados*

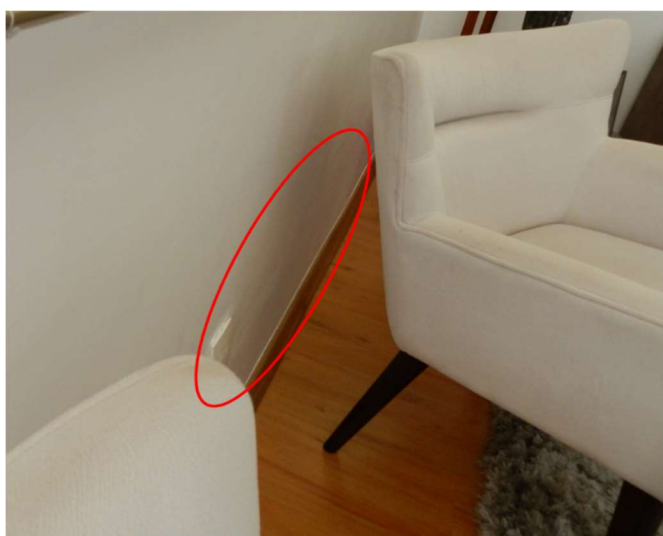
*Figura 23 - Vesiculação em estágio inicial na unidade 802*

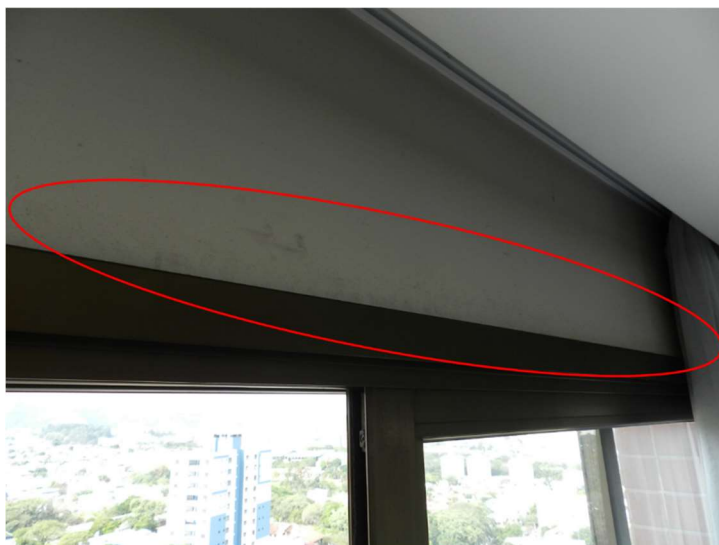
***Figura 24 - Manchas na unidade 1002***

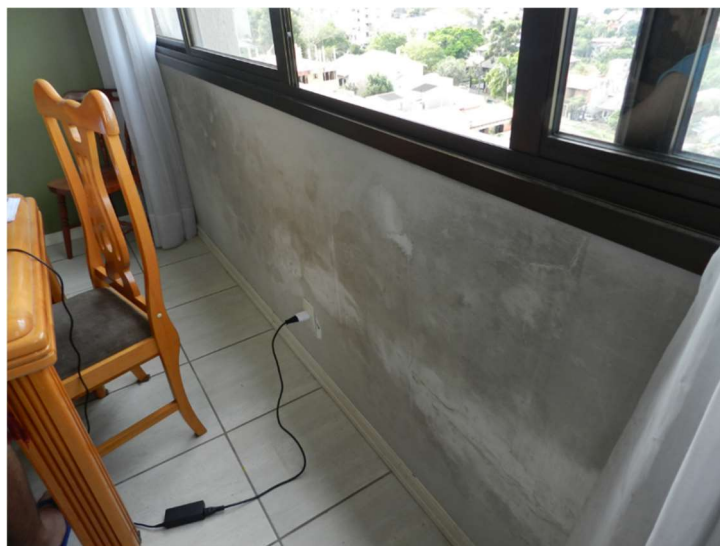
***Figura 25 - Parede em avançado estado de degradação na unidade 1002***

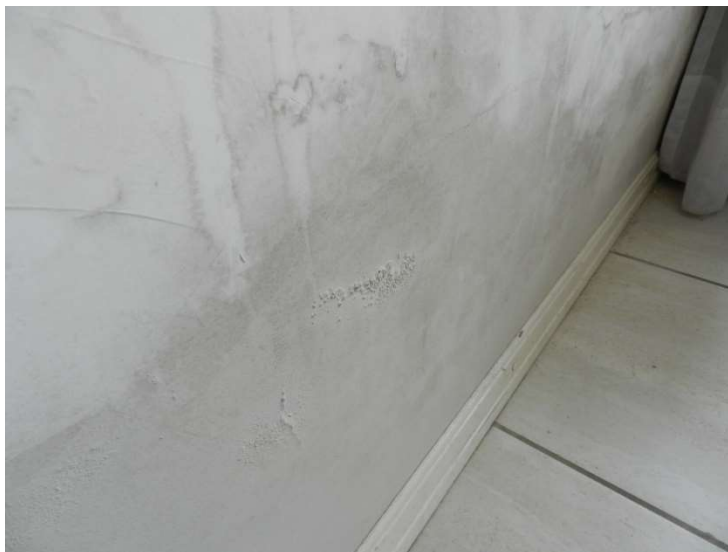
**Figura 26 – Manchas, eflorescências e possíveis criptoflorescências na unidade 1002**

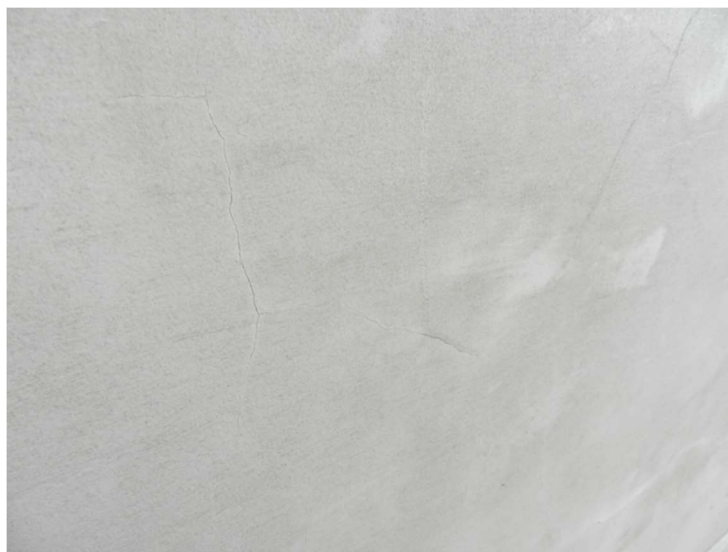
**Figura 27 - Fissuração e manchas na unidade 1002**

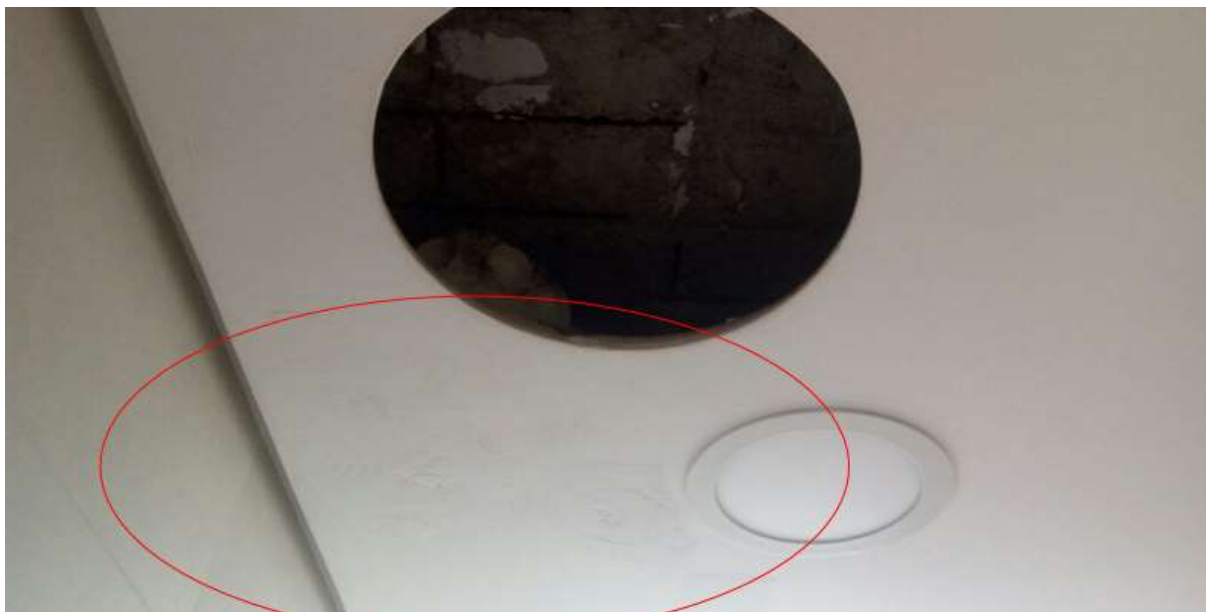
*Figura 36 - Marcas de tamponamentos já realizados*

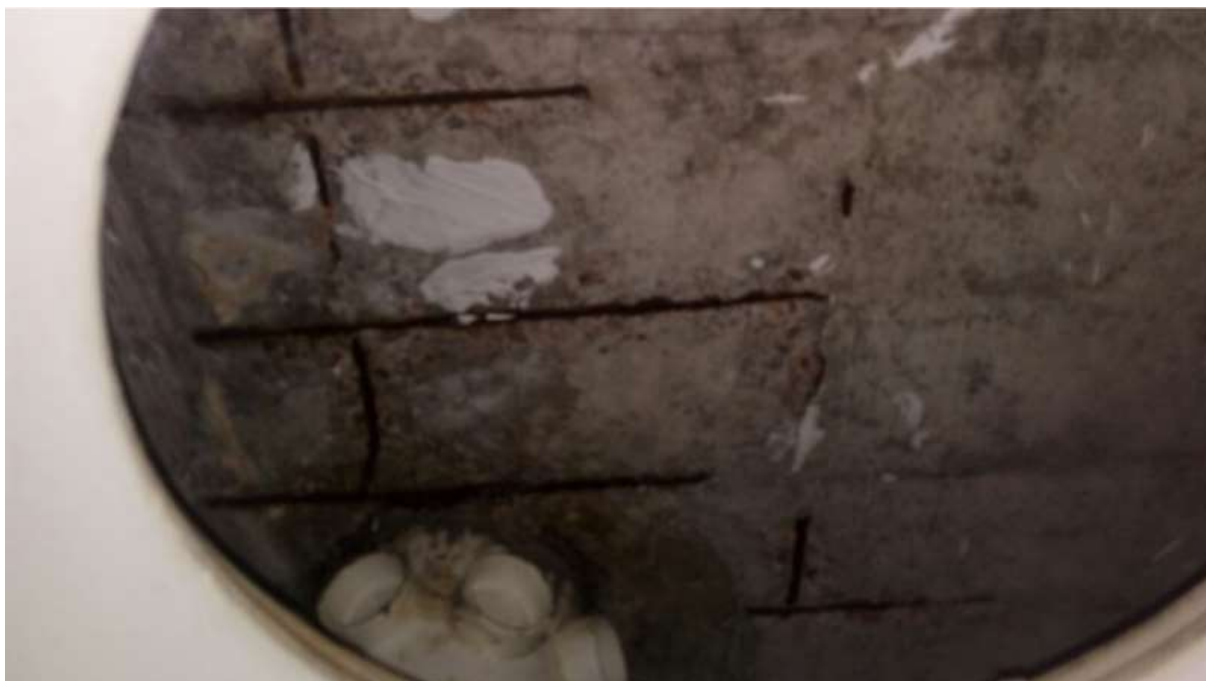
*Figura 37 - Capa de cobrimento deteriorada e armadura exposta*

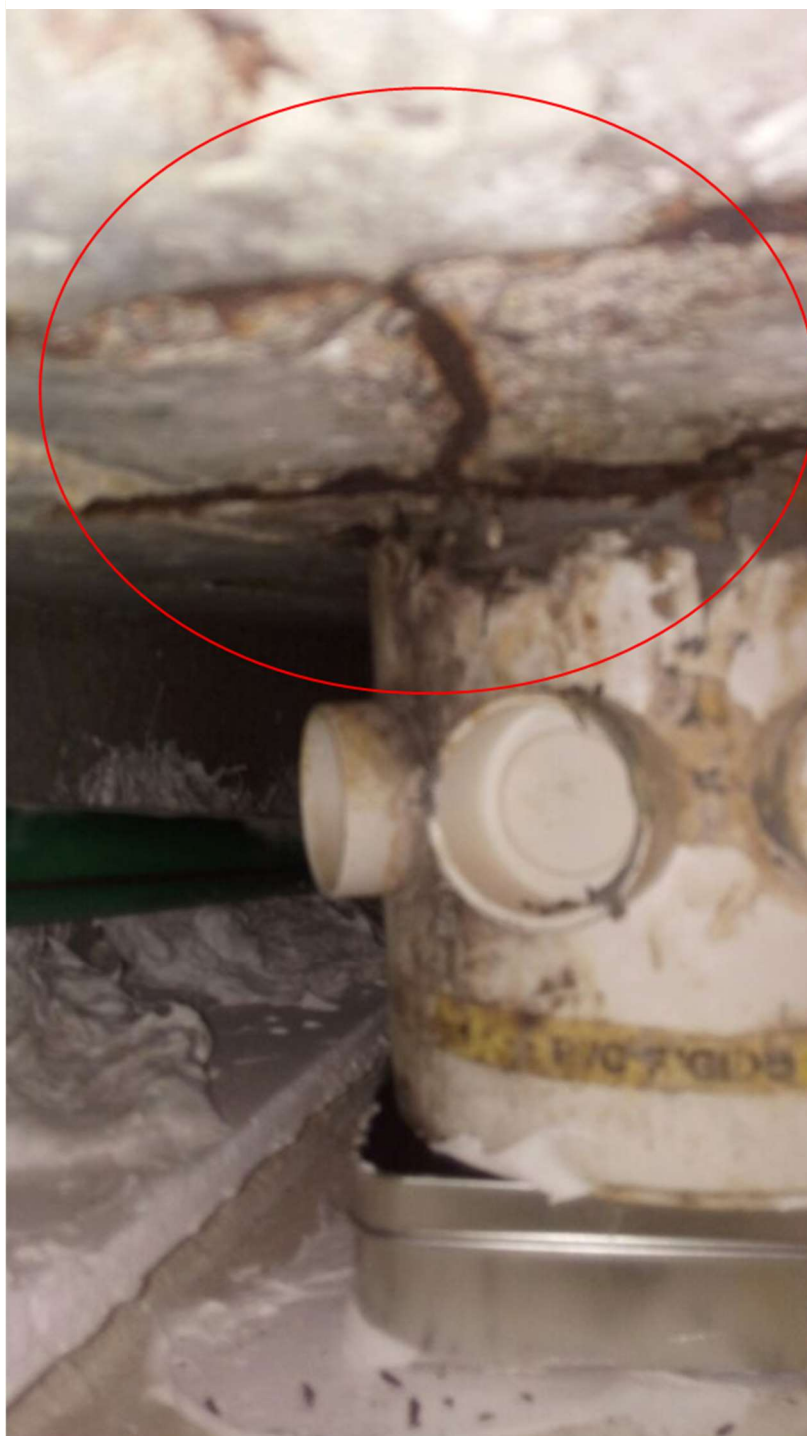
*Figura 38 - Armadura exposta com indícios de oxidação em evolução*

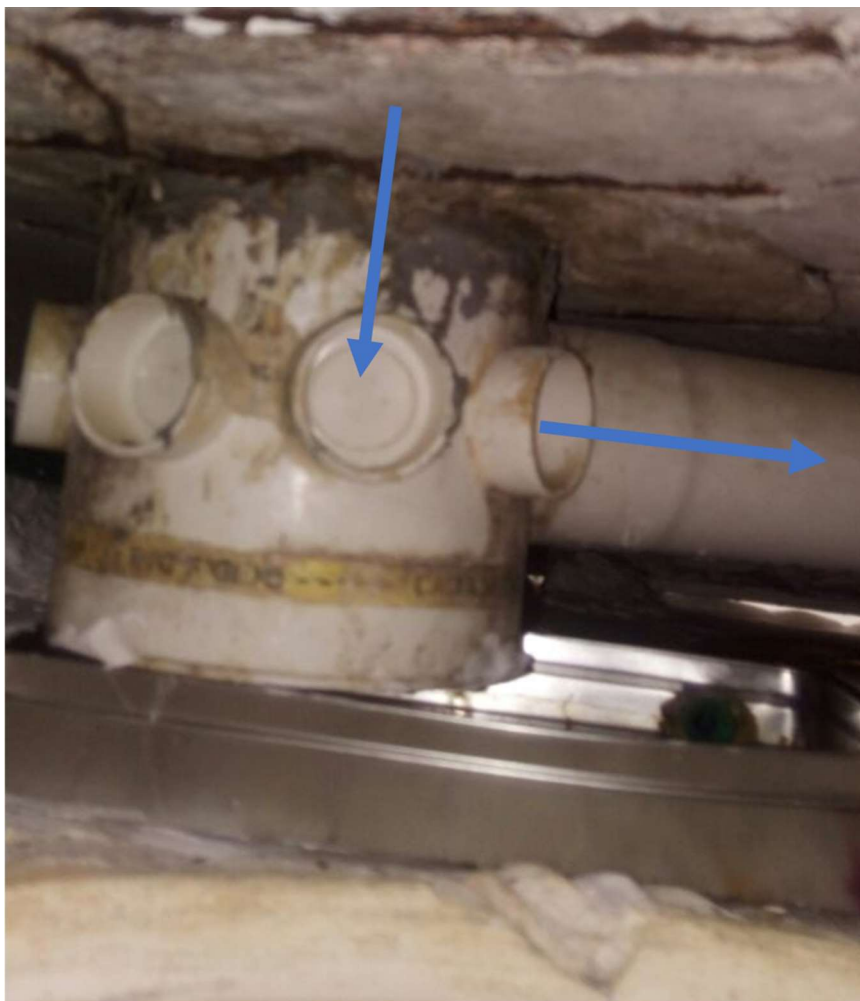
Levando em consideração os relatos da moradora e a análise preliminar dos locais indicados verificou-se com mais atenção o ralo da cobertura, o qual possui acesso pelo banheiro. Trata-se de uma pequena caixa sifonada que tem como finalidade recolher parte da água decorrente da chuva acumulada na área externa da cobertura e orientá-la até o sistema de esgoto (Figura e Figura 40). Inicialmente não se encontrou nenhum defeito que indicasse a fonte das manifestações patológicas existentes. Posteriormente à análise visual “à seco” do elemento hidráulico, foi derramado 5 litros de água no local, simulando uma chuva torrencial na área externa, o que iniciou um processo de gotejamento pela caixa sifonada, evidenciando que havia um defeito no elemento, podendo ser uma trinca adquirida na ocasião da instalação ou durante a utilização deste ou falha no isolamento das junções do elemento com a rede de encanamento de esgoto do apartamento.

***Figura 39 - Caixa sifonada vista pelo lado inferior da laje (direção do fluxo ao detalhe)***

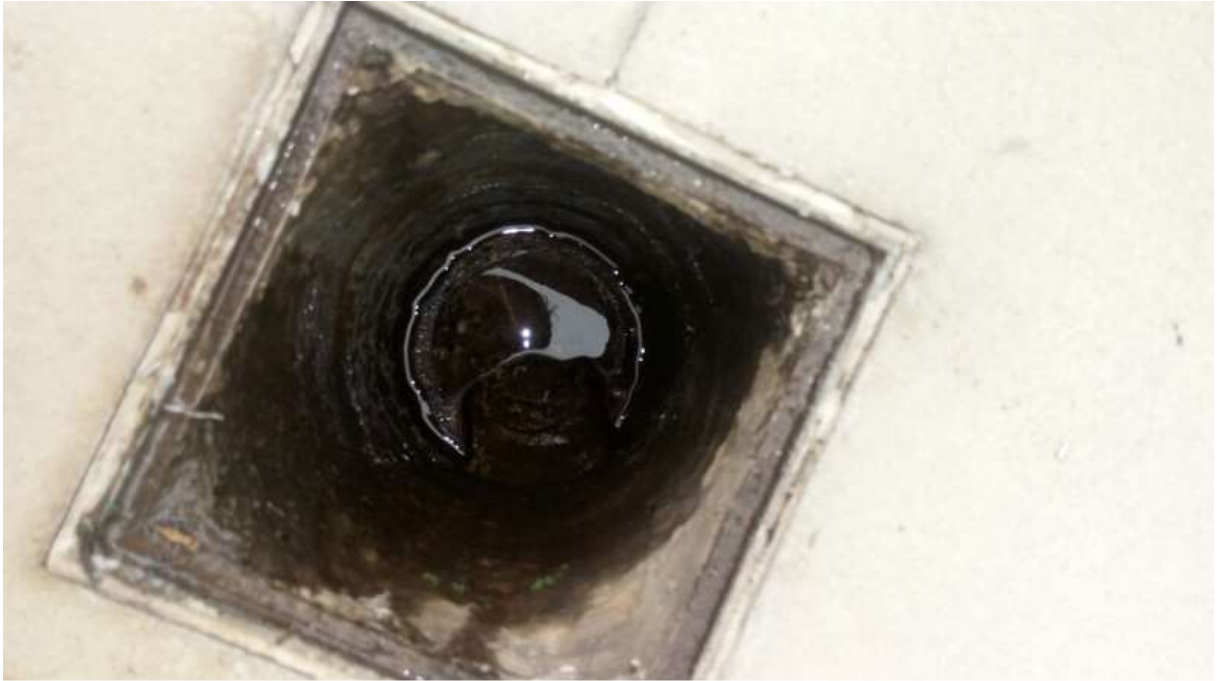
*Figura 40 - Caixa sifonada em vista superior à laje*

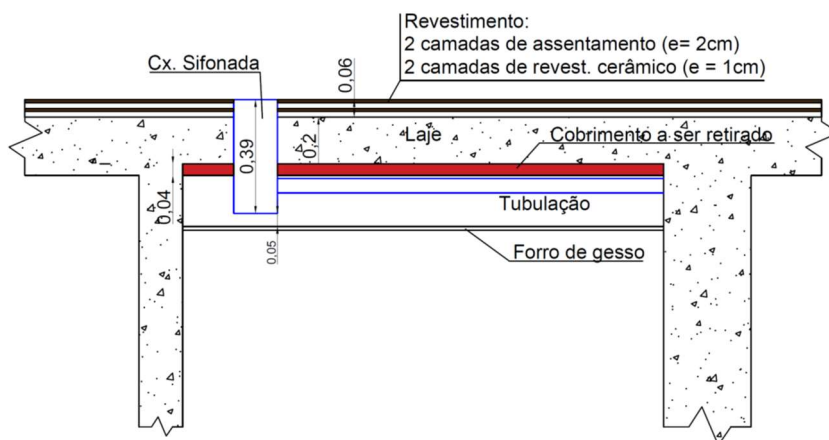
*Figura 36 - Imagem em corte da laje atualmente*

Deverão ser adotadas diversas intervenções, tendo em vista a natureza da patologia detectada assim como as manifestações patológicas consequentes desta. Primeiramente recomenda-se a troca de todo o conjunto que exerce a captação de água da chuva, sendo indicado para tal um modelo que possua diâmetro de entrada de no máximo 150 milímetros (Figura 36).
